## 資料 5-1 ボーリング調査結果

事業実施区域内で 2017 年（平成 29 年）3 月に実施したボーリング調査地点の位置を図 5-1.1 に、ボーリング柱状図を表 5-1.1(1)～(2)に、地質推定断面図を図 5-1.2 に示す。

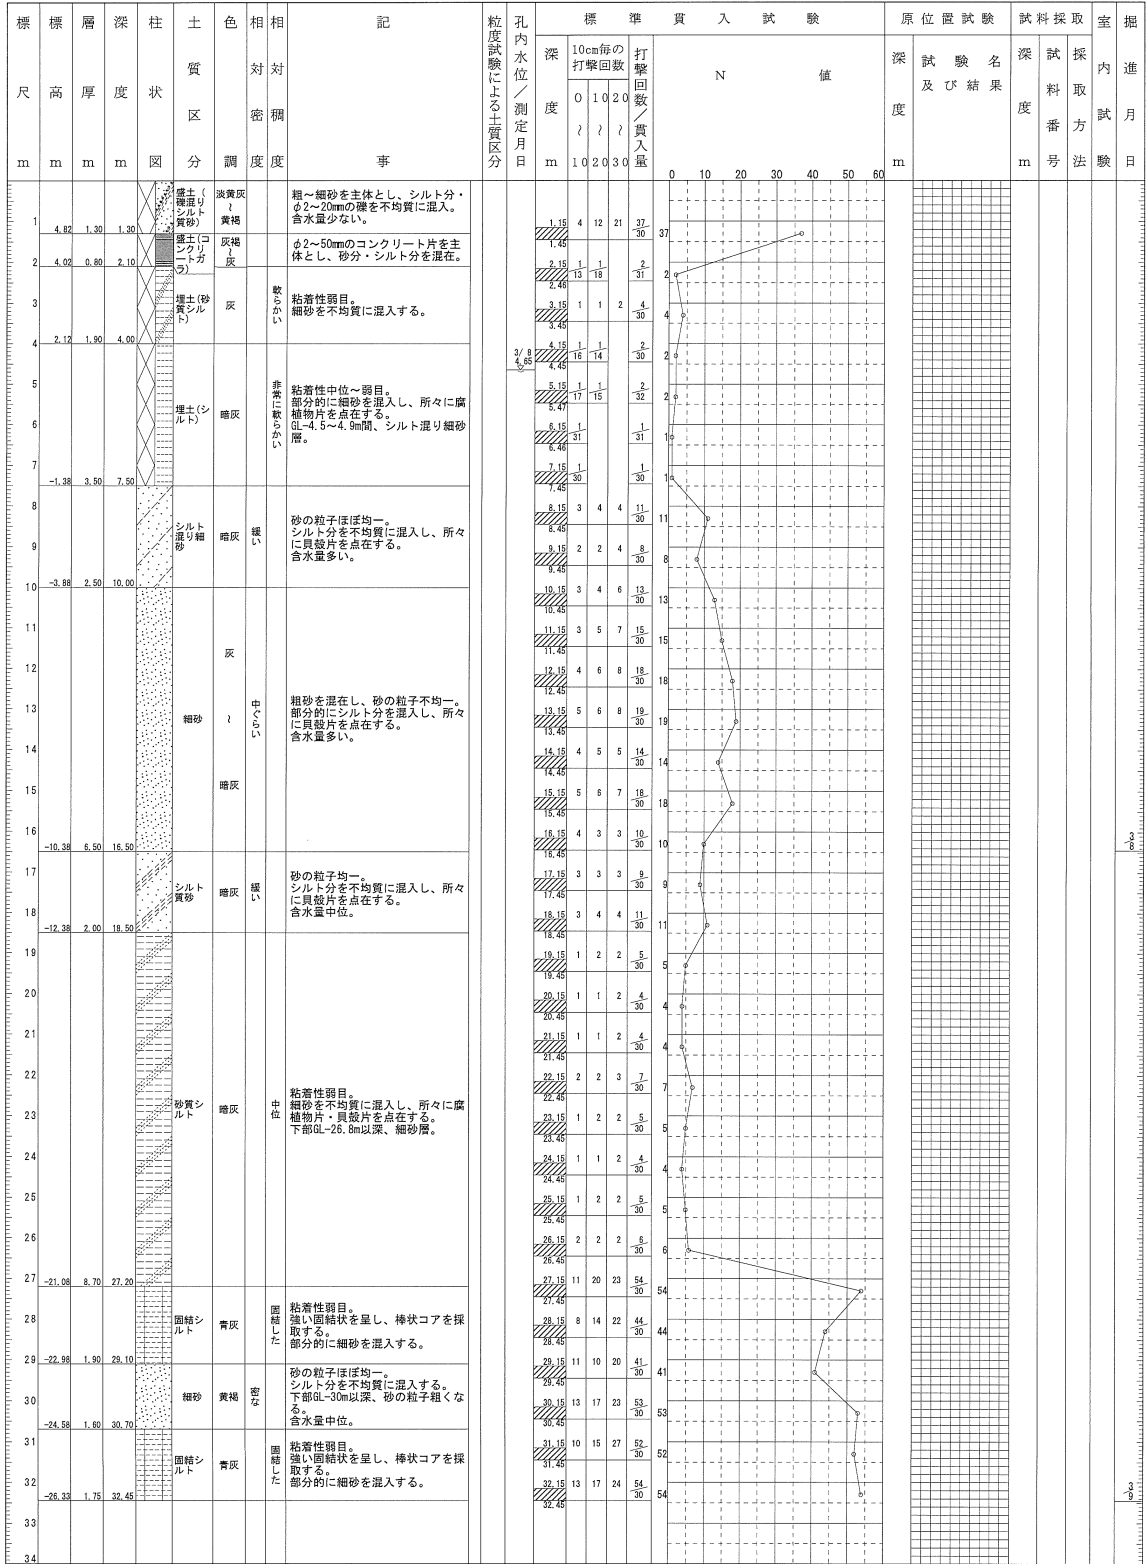
表 5-1.1(1) ボーリング柱状図(地点 1-7)

| ボーリング名 No.1-7 | | | | 調査位置 愛知県知多市北浜町地内 | | | | 北 緯 35° 00' 09.0000" | | | | | |
| 孔 口 標 高 N.P.<br>6.12m | | 角 180°<br>上 90°<br>下 0° | | 方 北 0°<br>西 90°<br>東 180°<br>南 90° | | 地 盤 勾 配 水平 0°<br>鉛 直 90° | | 使用 試 錐 機 YBM-1WA | | ハンマー落下用具 半自動 | | | |
| 総 掘 進 長 32.45m | | 度 | | 向 | | 機 種 エンジン | | ヤンマーNF10 | | ポ ン プ GP-5 | | | |

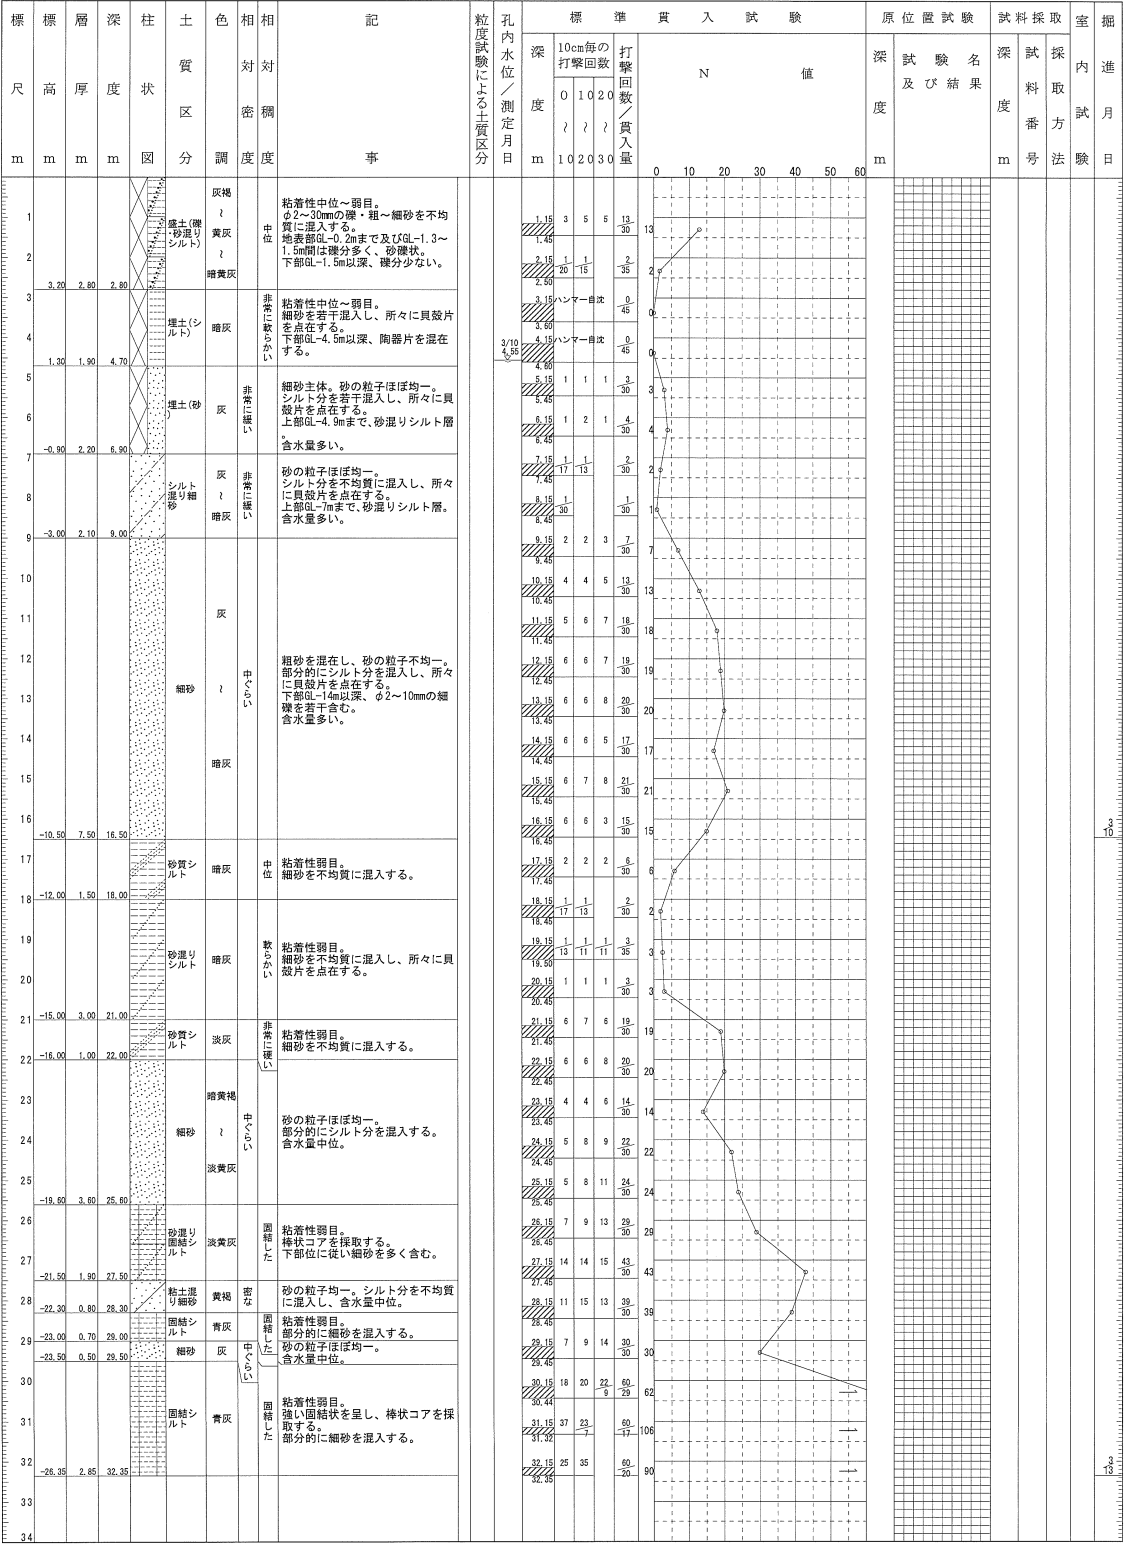
表 5-1.1(2) ボーリング柱状図(地点 1-8)

| ボーリング名 | | | | | No.1-8 | | | | | 調査位置 | | | | | 愛知県知多市北浜町地内 | | | | | 北 緯 | | | | | 35° 00' 07.0000" | | | | | | | | | | | | | | | | | | | | | | | | | | | | | | | | | | | | | | | | | | | | |
| 孔 口 標 高 | | | | | N.P.<br>6.00m | | | | | 角 | | | | | 180°<br>上 下<br>0° | | | | | 方 向 | | | | | 北 0°<br>西 270° 東 90° 南 180° | | | | | 地 盤 勾 配 | | | | | 鉛 直 0°<br>斜 底 90° | | | | | 使用機種 | | | | | 試 錐 機 | | | | | YBM-05 | | | | | ハンマー | | | | | 半自動 | | | | | 落 下 用 具 | | | | |
| 総 掘 進 長 | | | | | 32.35m | | | | | 度 | | | | | | | | | | 向 | | | | | | | | | | | | | | | | | | | | | | | | | エンジン | | | | | ヤンマーNF10 | | | | | ポン プ | | | | | V-6 | | | | | | | | | |

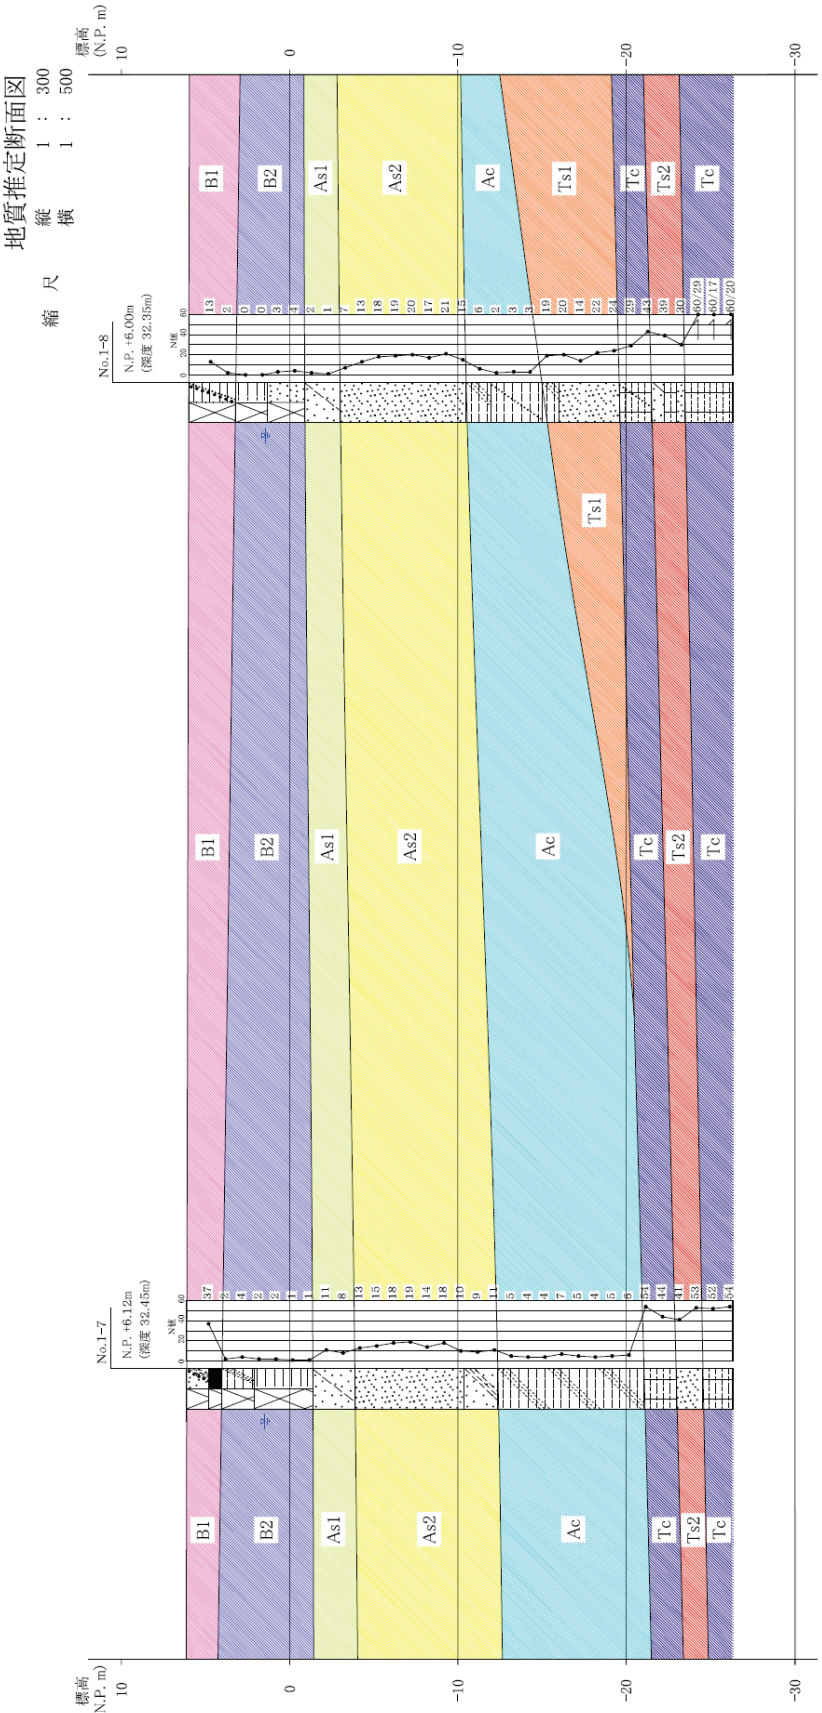
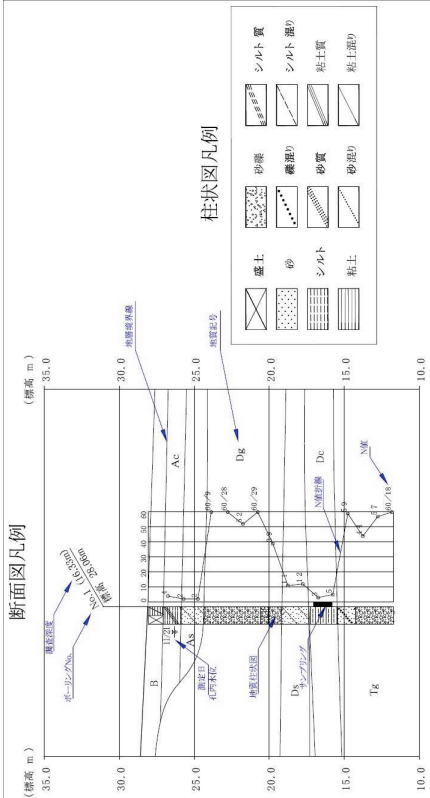
図 5-1.1 地質推定断面図 (地点 1-7-7-地点 1-8)

| 記号 | 地質名称 | 主な土質 | N値 (平均N値) |
| B1 | 現世 盛土 | 上部盛土 | 2~37 (17.3) |
| B2 | 現世 盛土 | 下部盛土 | 0~4 (1.9) |
| As1 | 完新世 沖積層 | 第1砂質土 | 1~11 (5.5) |
| As2 | 完新世 沖積層 | 第2砂質土 | 7~21 (15.1) |
| Ac | 完新世 沖積層 | 粘性土 | 2~7 (4.5) |
| Ts1 | 完新世 沖積層 | 第1砂質土 | 14~24 (19.8) |
| Tc | 完新世 沖積層 | 粘性土 | 29~60 (50.7) |
| Ts2 | 完新世 沖積層 | 第2砂質土 | 30~53 (40.8) |
